INFORME DE TASACIÓN

| INFORME PERICIAL Nº | 0002052023 |

| DIRECCIÓN | 31 Oriente #1551 | | | TIPO PROPIEDAD | Casa habitación |

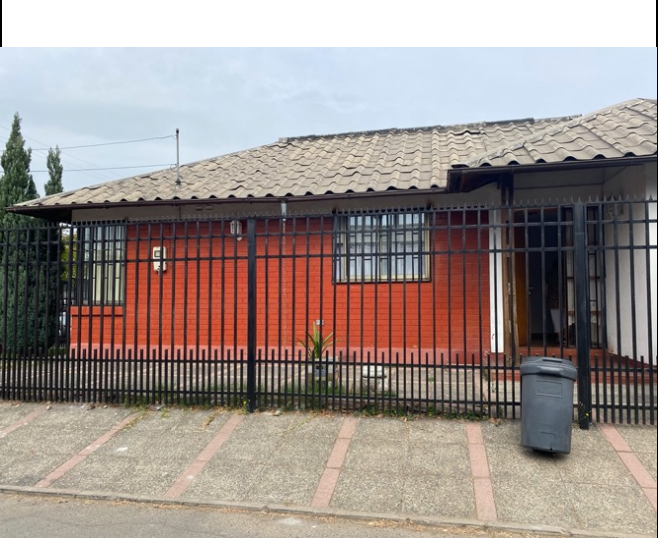
Vista Principal Orientación Nor-Oriente

En la visita se pudo observar que tiene la vivienda original y

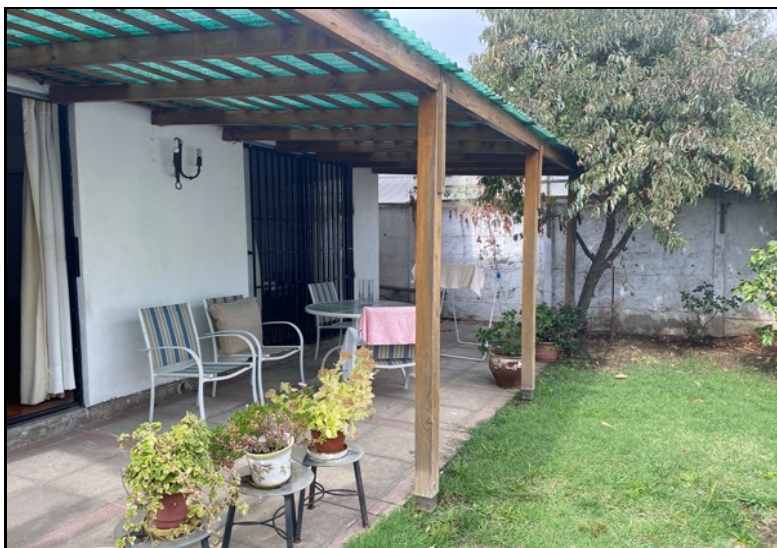
Fotografía 5: Terraza Techada (A2)

Ampliación 2: Terraza de estructura de madera y policarbonato, con una superficie de 8,45 m2 a valorizar.

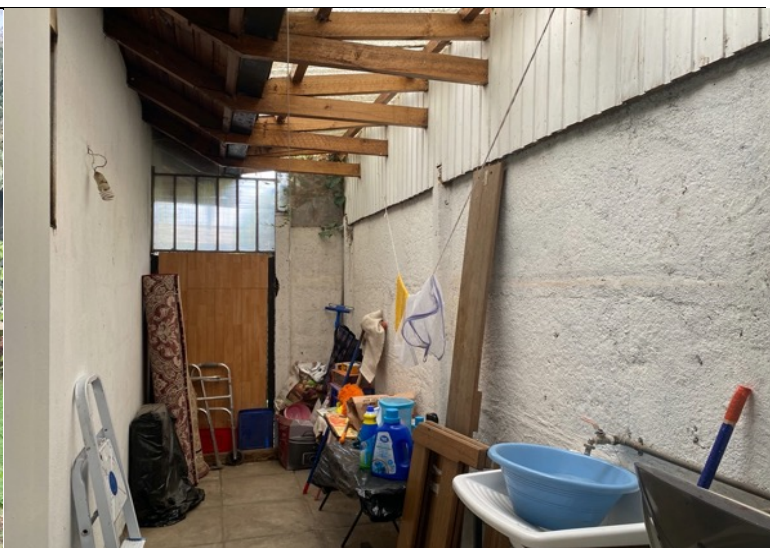
Fotografía 6: Patio de Servicio techado (A1)

Ampliación 1: Contempla 1 piso, las medidas fueron tomadas con huincha, de donde se obtiene una superficie de 8,20 m2. Patio de servicio techado, con estructura de madera y policarbonato.
