INFORME DE TASACION

I. INDIVIDUALIZACIÓN DEL CLIENTE Y PROPIEDAD A TASAR			
Cliente			
Propietario			
Tipo de Bien	Casa en Parcela de Agrado	Rut:	0
Dirección	Nunpay, camino interior, parcela 36, LOTE 2	Rut:	0
Comuna:	Maule	N° s/n	Destino: Agrícola
	Ciudad: Nunpay	N° Depto/Casa	pc 36, Lt 2
		Región	VII Región del Maule

Parcela Agro residencial, de uso mixto al albergar vivienda y usos agrícolas con cultivos anuales. Posee una superficie de 2,3 hectáreas, ubicada unos 6,0 km al sur-poniente del radio urbano de Talca y cercana a áreas de desarrollo urbano de vivienda social cercana además a la Estación Colín del Tren Talca -Constitución.

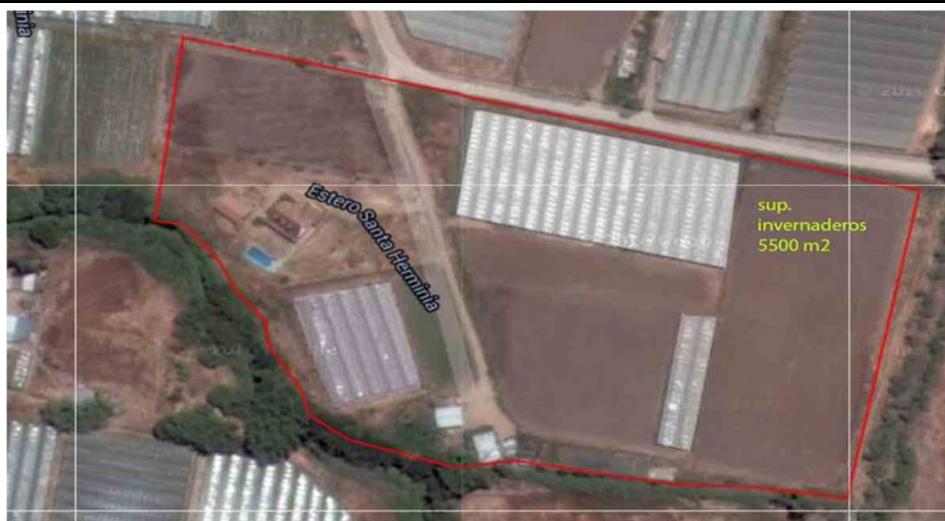
VIII. EMPLAZAMIENTO DE LAS EDIFICACIONES EN LA PROPIEDAD Y DESLINDES DEL TERRENO (DIBUJAR)

Nº	Nombre
1	primer piso
2	segundo piso
3	quincho
4	0
5	0
