INFORME DE VALORIZACIÓN PA - 13455-117

## INFORME DE VALORIZACIÓN

Piedras Blancas PC 5 / Rol

INFORME DE VALORIZACIÓN  
PARCELA AGRORESIDENCIAL

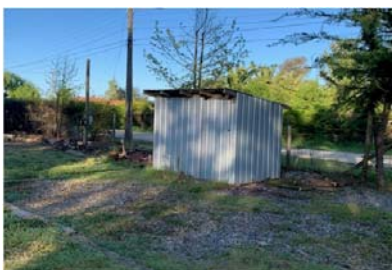
Casetas, Pozos y Bombas

| OBRAS COMPLEMENTARIAS | UNIDAD | CANTIDAD | Uf/m2 | Valor \$ | Valor U.F. |
|---|---|---|---|---|---|
| c y d.- Casetas 5 m2 Pozo e Hidropack, Bodega 5 m2 Pozo y Acumulador de agua con clorador | gl | 1,00 | 85,00 | 3.077.405 | 85,00 |

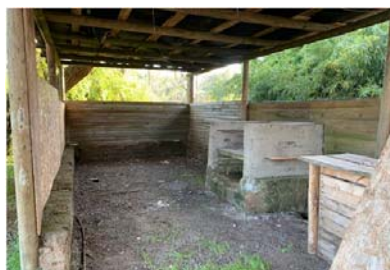
| OBRAS COMPLEMENTARIAS | UNIDAD | CANTIDAD | Uf/m2 | Valor \$ | Valor U.F. |
|---|---|---|---|---|---|
| e y f.- Quincho y Estacionamiento | gl | 1,00 | 58,80 | 2.128.840 | 58,80 |

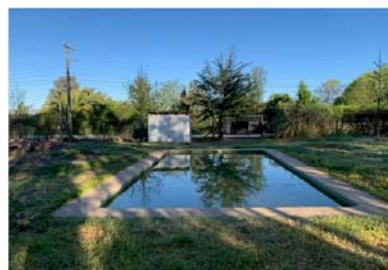
| OBRAS COMPLEMENTARIAS | UNIDAD | CANTIDAD | Uf/m2 | Valor \$ | Valor U.F. |
|---|---|---|---|---|---|
| h.- Piscina | gl | 1,00 | 212,00 | 7.675.409 | 212,00 |
